Repair method for gas turbine flame tubes - involves cutting away damaged part and welding on new ring

Patent number: DE3942271
Publication date: 1991-07-04
Inventor: HANSEL WINFRIED (DE)
Applicant: MTU MAINTENANCE GMBH (DE)
Classification:
- international: F23R3/60
- european: B23K9/028, B23P6/00, F23R3/00B, F23R3/08
Application number: DE19893942271 19891221
Priority number(s): DE19893942271 19891221

⑫ **Offenlegungsschrift**
⑩ **DE 39 42 271 A 1**

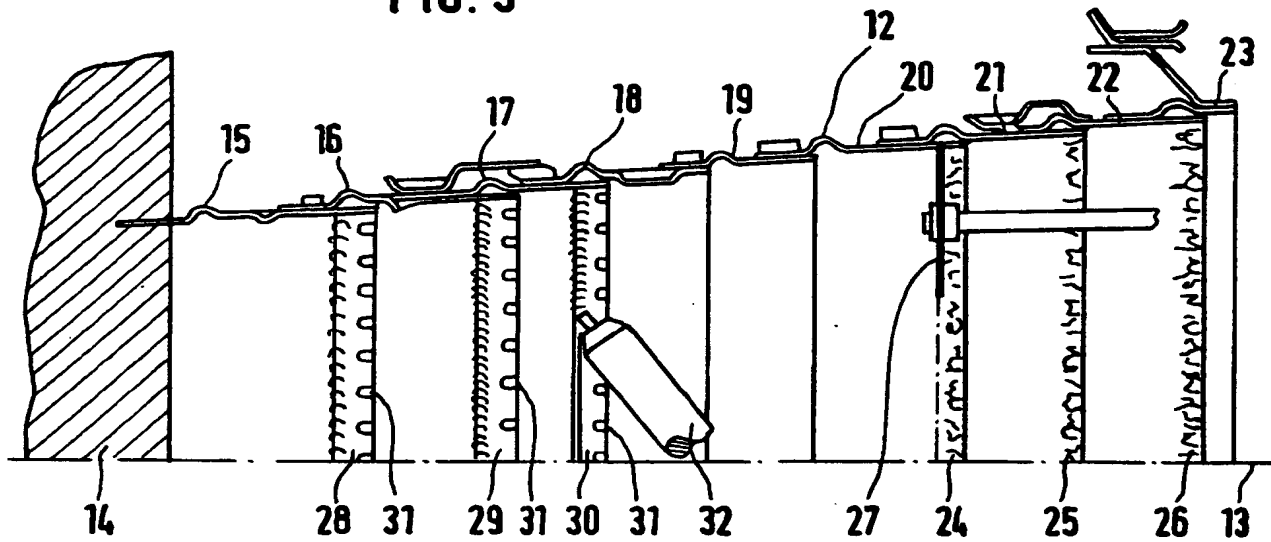
FIG. 3

Fig. 3 zeigt die Reparaturen eines Flammrohres in einer Reparaturvorrichtung.

Fig. 3 zeigt die Reparatur eines Flammrohres 12 in einer Reparaturvorrichtung, wobei das Flammrohr 12 drehbar um seine Achse 13 an einer Grundplatte 14 befestigt ist. Das Flammrohr wird von sich überlappen-

den ringförmigen Wandabschnitten (15 bis 23) gebildet. Die nach innen stehenden Randzonen jedes Wandabschnittes sind rißgefährdet durch Thermoermüdung des Werkstoffs. Die Randzonen 24, 25 und 26 der Wandabschnitte 20, 21 und 22 zeigen Thermoermüdungsrisse. Mit einer Trennscheibe 27 wird die beschädigte Randzone des Wandabschnitts 20 abgetrennt. Die beschädigten Randzonen der Wandabschnitte 15 bis 19 sind bereits entfernt. Vorgefertigte Ringsegmente 28 und 29 sind mit Abstandssicken 31 an die Wandabschnitte 15 und 16 angeschweißt. An den Wandabschnitt 17 wird das Ringsegment 30 mit einer Inertgas-Schweißelektrode 32 angeschweißt. Die Schweißelektrode 32 und die Trennscheibe 27 sind vorzugsweise mit einem Rahmen der Reparaturvorrichtung über mindestens eine Haltevorrichtung (nicht abgebildet) derart verbunden, daß sie wahlweise nacheinander oder gleichzeitig in das Flammrohr 12 zum Trennen, Heften und Schweißen eingeführt und zum Positionieren radial und axial verschoben werden können, während das Flammrohr 12 mit der Grundplatte 14 um seine Achse 13 rotiert.
